## Ingenieurvermessung

### Birmenstorf Brückenobjekt A1-419

Setzungsmessung nach Baggercrash

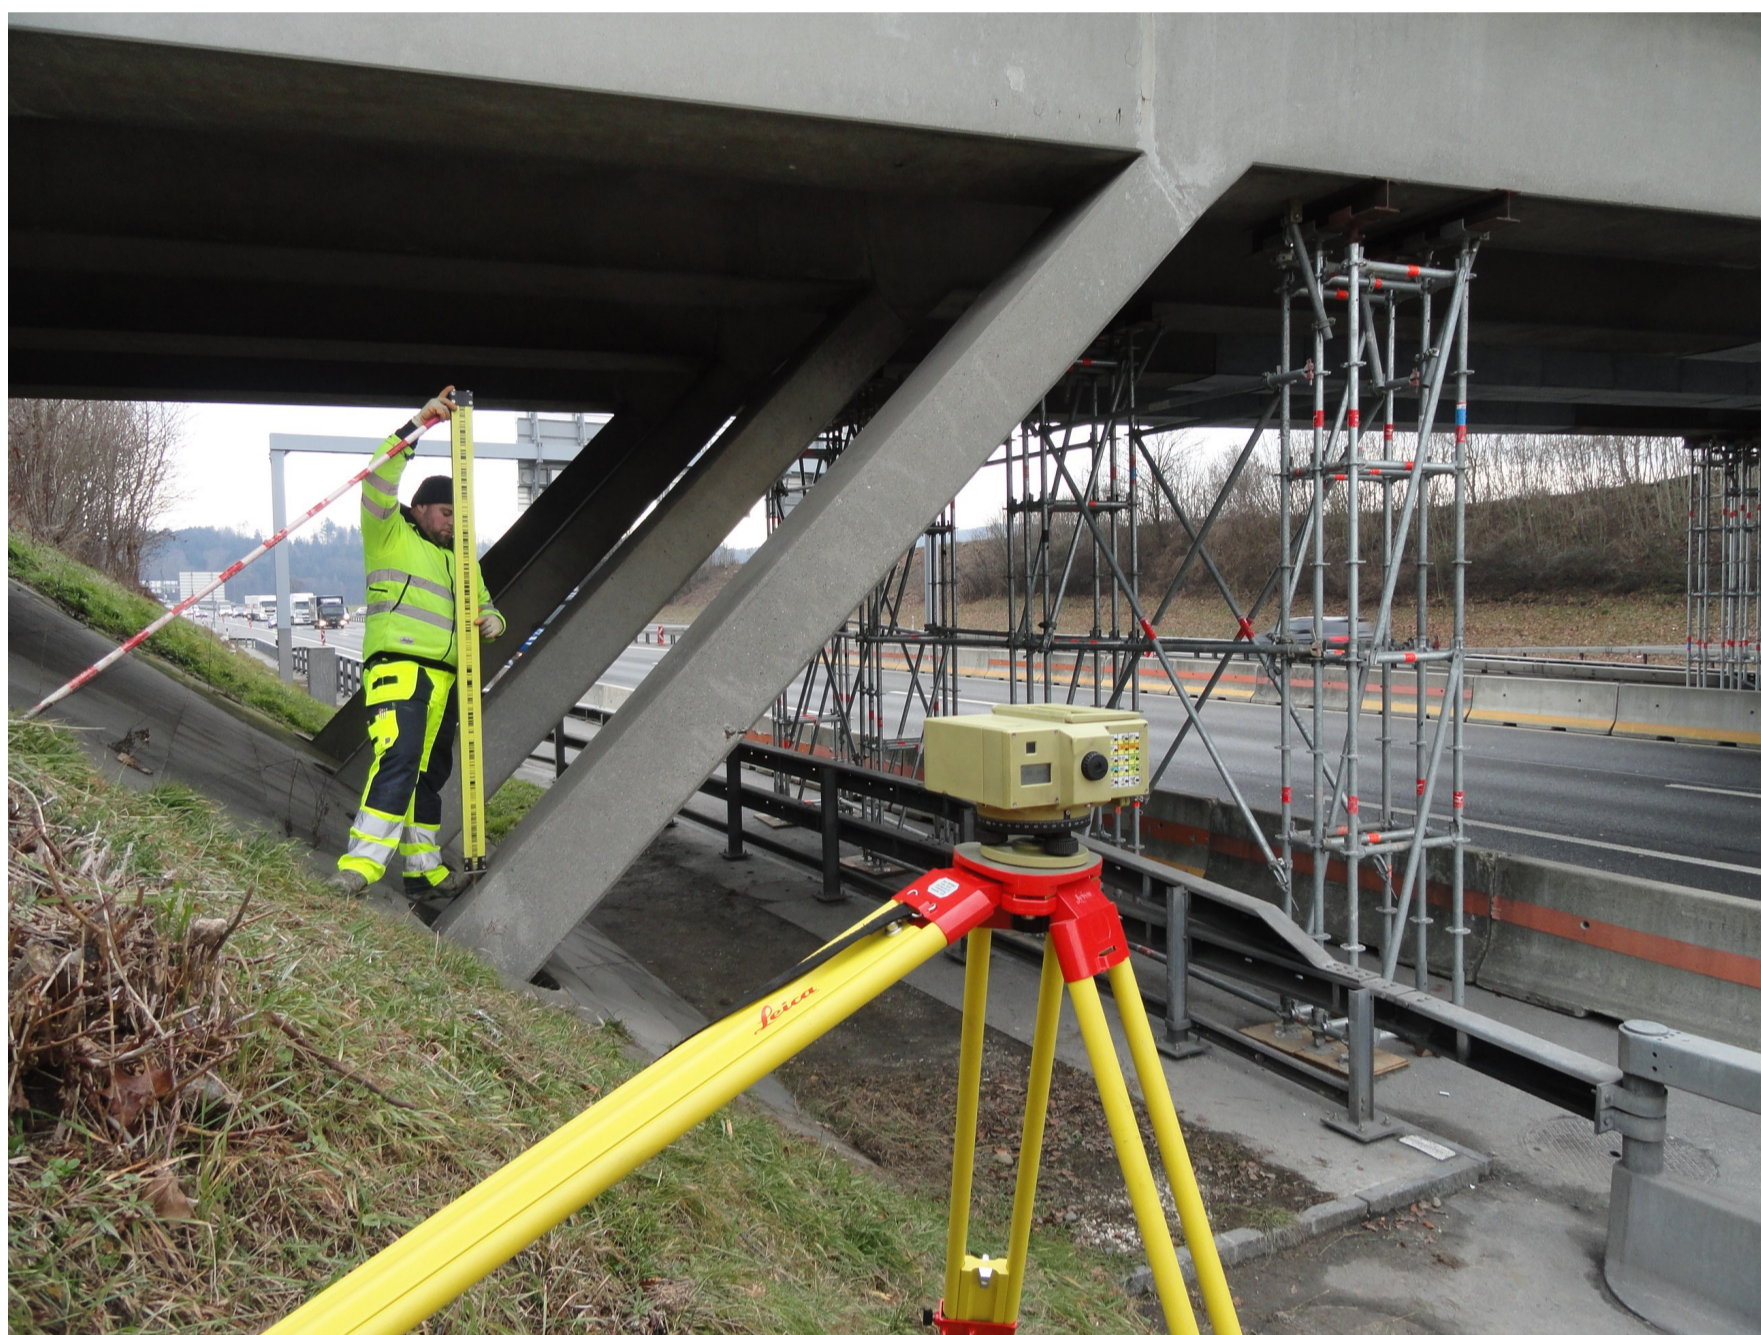
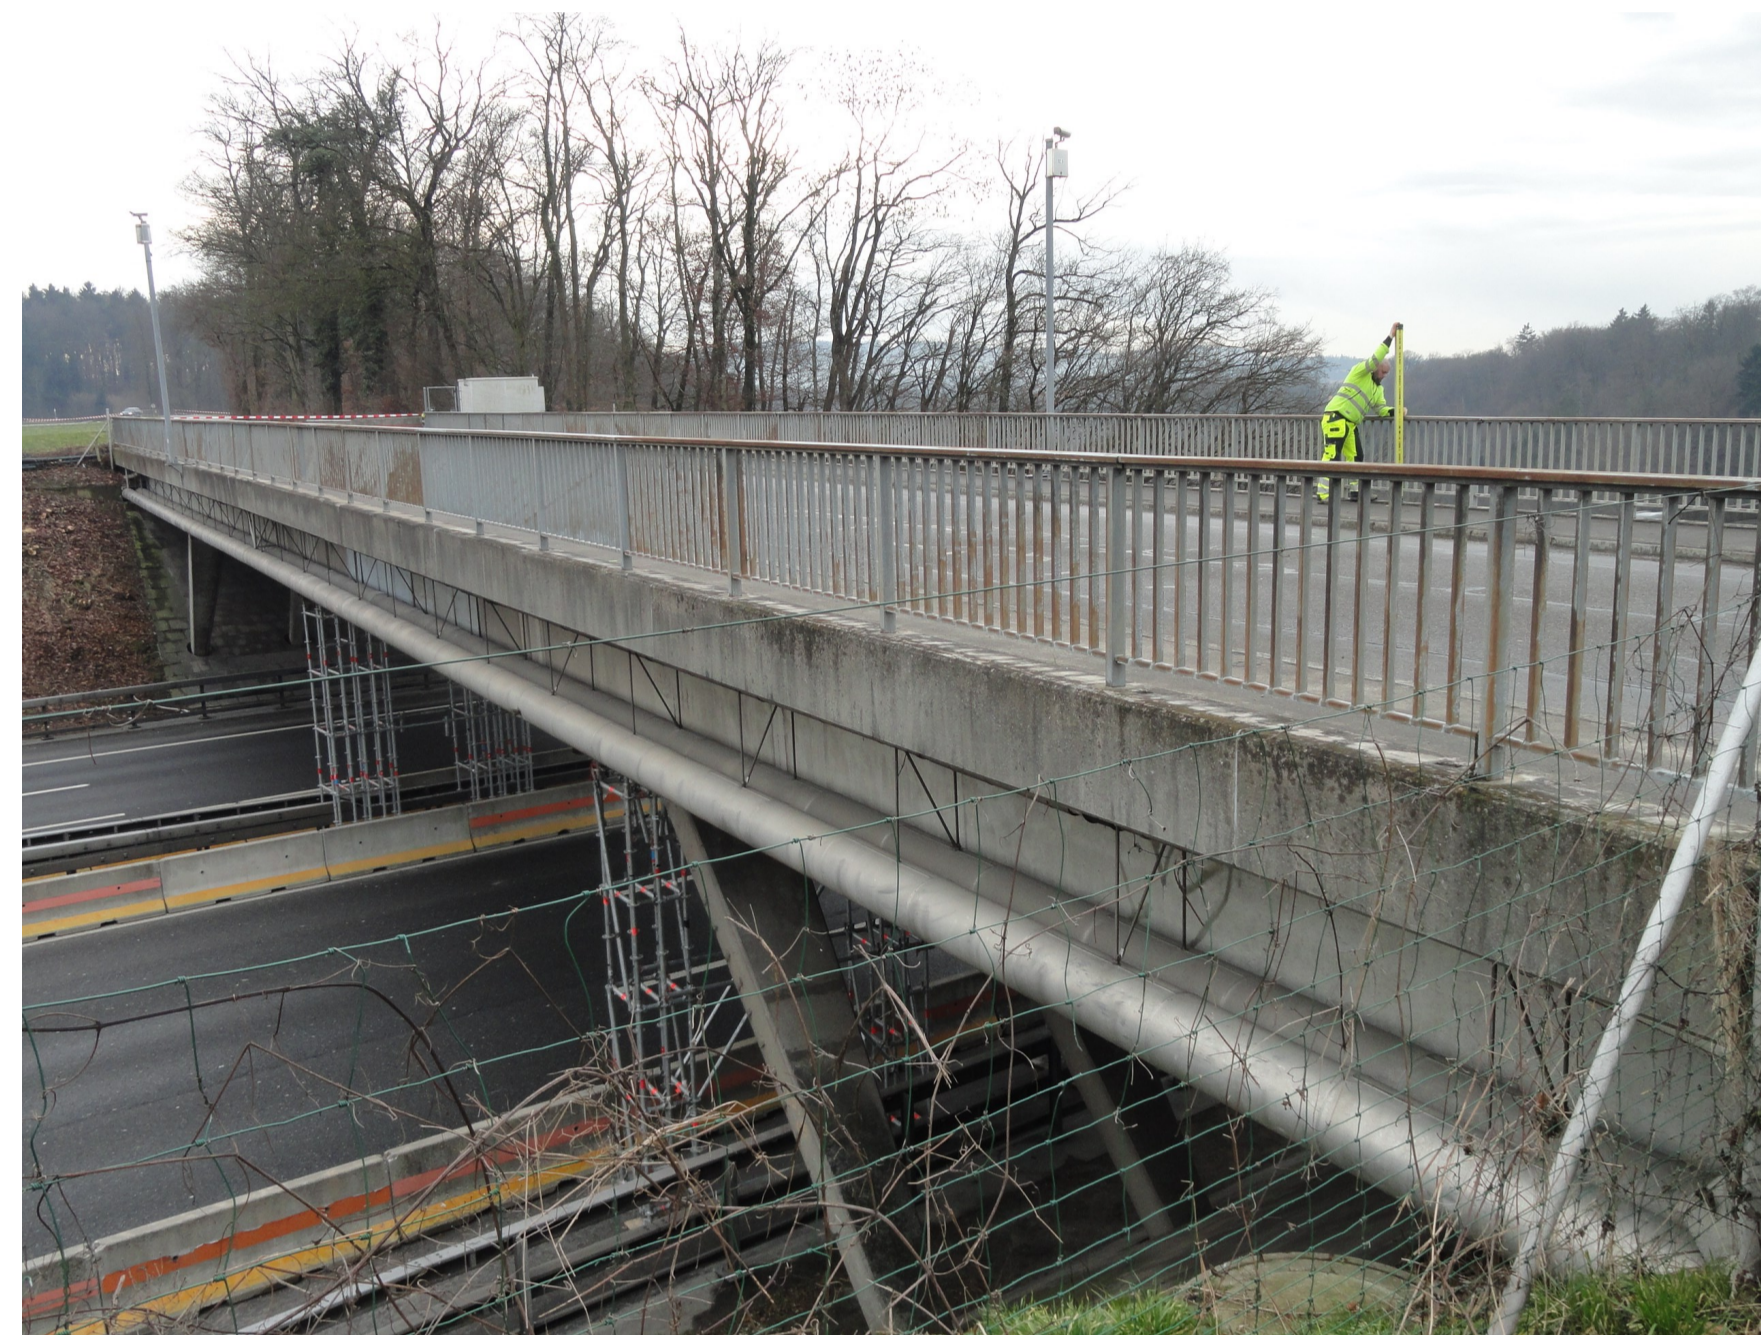
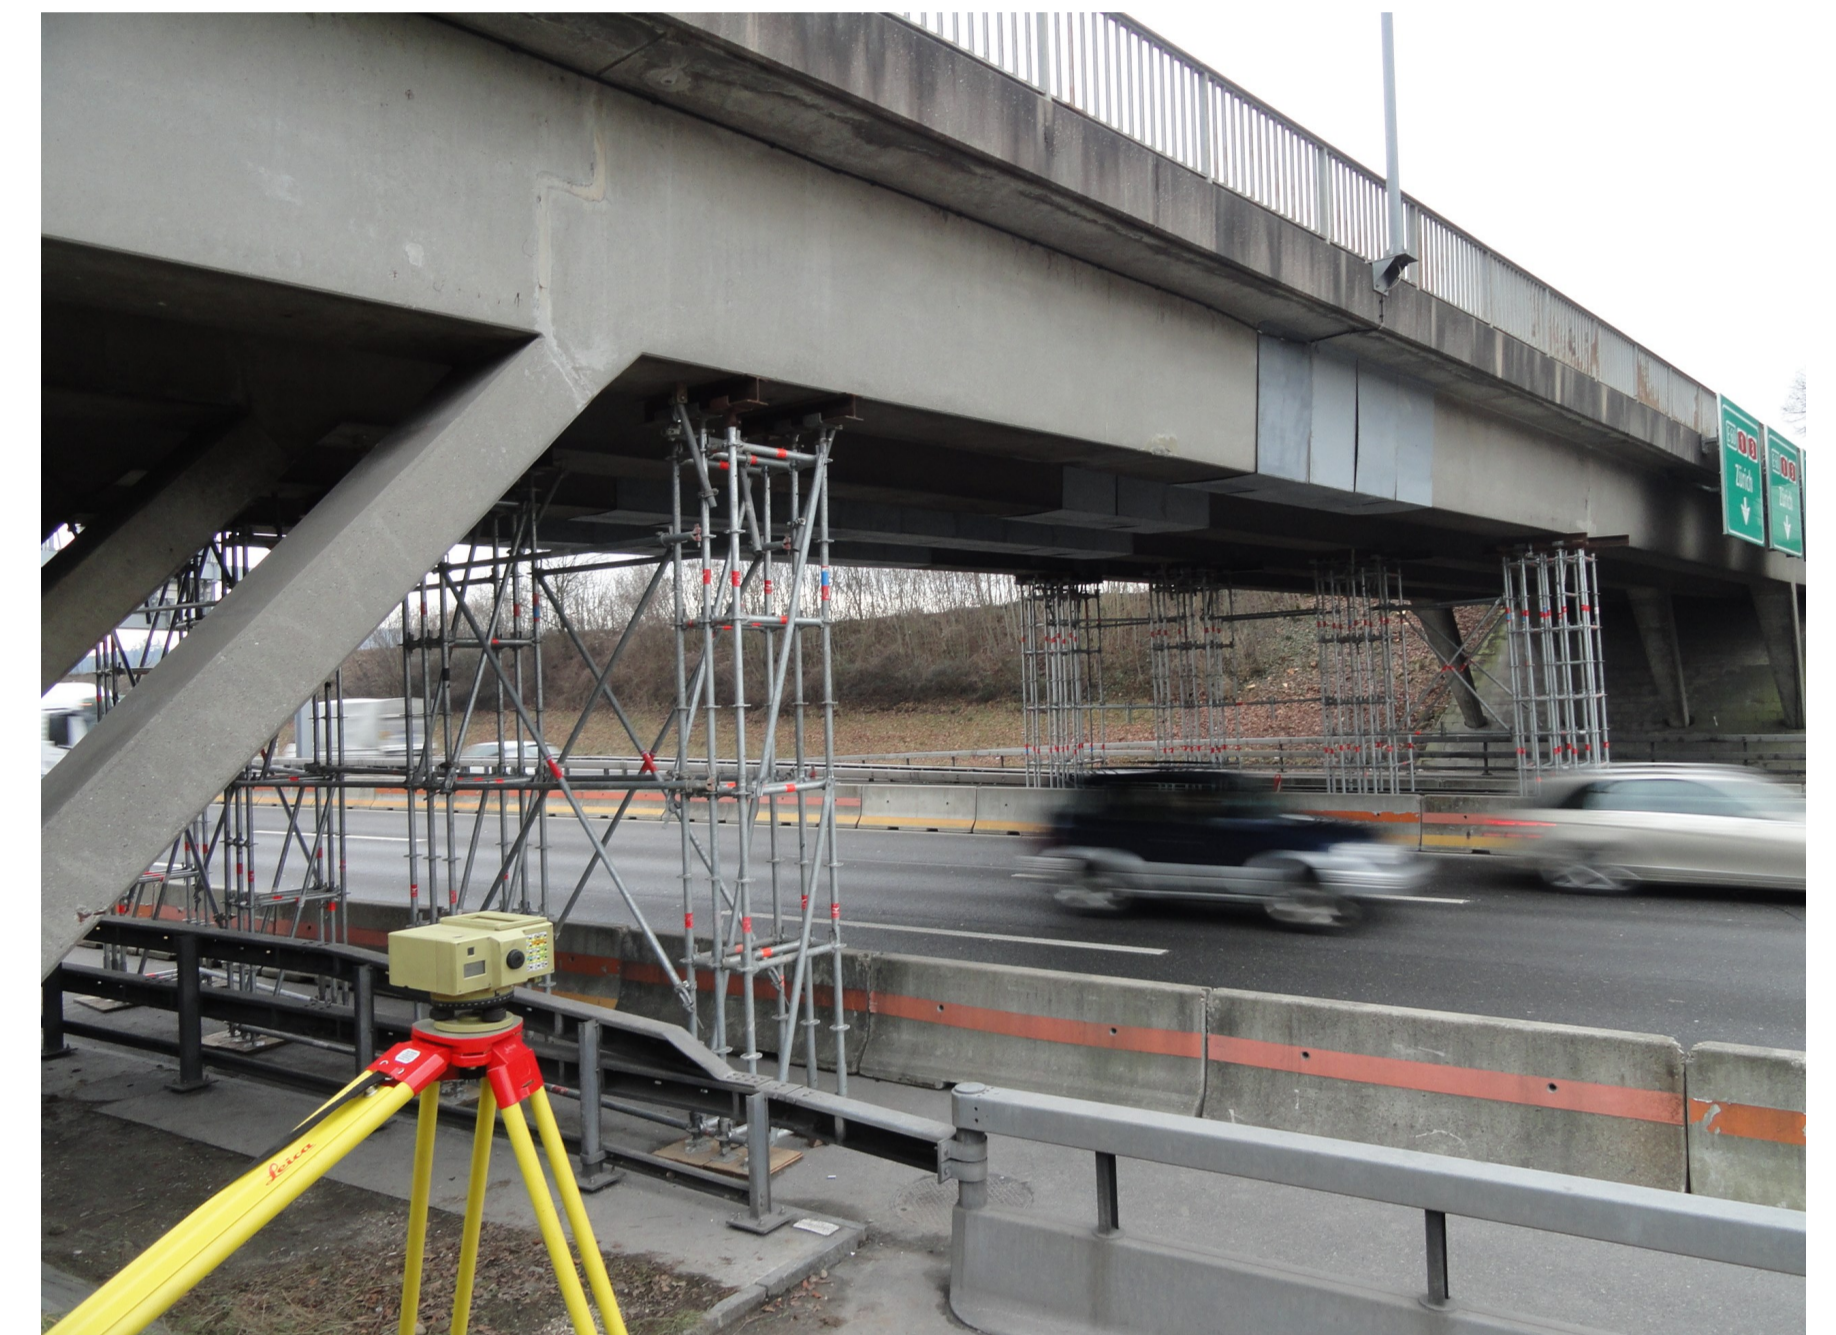
Messung		9	10	11		
Datum		27.11.2000	09.04.2002	16.01.2014		
Wetter		bewölkt	schön	bewölkt		
Temperatur		+8°C	+6°C	+7°C		
Bemerkungen				nur noch Fixpunkt 4193 vorhanden		
<b>Fixpunkte</b>						
4192	394.9847	-0.3	394.9852	+0.2	zerstört	
4193	395.4941	-0.7	395.4947	-0.1	395.4947	0.0
4195	396.7521	0	396.7517	-0.4	zerstört	
4196	391.1305	+0.2	391.1298	-0.5	zerstört	
<b>Setzungspunkte</b>						
1	395.294	+1	395.294	0	395.293	-1
2	395.488	+1	395.488	0	395.487	-1
3	390.606	0	390.606	0	390.607	+1
4	390.488	-1	390.489	+1	390.489	0
5	390.457	+1	390.456	-1	390.457	+1
6	390.466	+1	390.465	-1	390.467	+2
7	390.898	-1	390.898	0	390.899	+1
8	390.942	-1	390.942	0	390.942	0
9	390.989	-1	390.989	0	390.990	+1
10	391.047	-1	391.047	0	391.048	+1
11	395.964	+2	395.962	-2	395.964	+2
12	396.159	+1	396.158	-1	396.159	+1
13	395.418	-1	395.418	0	395.419	+1
14	395.604	-1	395.605	+1	395.605	0
15	395.635	-4	395.636	+1	395.638	+2
16	395.825	-3	395.825	0	395.828	+3

17	395.810	-2	395.810	0	395.810	0
18	396.008	-2	396.008	0	396.009	+1
